## LAUDO DE AVALIAÇÃO

Aos vinte e seis dias do mês de agosto do ano de dois mil e vinte e quatro, nesta Cidade e Comarca de Barracão, Estado do Paraná, em cumprimento a finalidade da carta precatória constante nos autos de nº 0000799-26.2024.8.16.0052, da Vara Cível da Comarca de Barracão – Paraná, sendo a parte deprecante Presidente Juquitiba Auto Posto Ltda, e a parte deprecada TRANSPORTES TUMELINI LTDA, dirigi-me a Rodovia BR-163, perímetro urbano, Colônia Santo Antônio, na Comarca de Barracão, para avaliar o imóvel em que passa a ser descrito:

Lote nº 62-L (sessenta e dois-L) Subdivisão do lote 62, da Gleba Divisor 3ª Parte, da Colônia Santo Antônio, localizado neste Município e Comarca de Barracão, Estado do Paraná, coma área de 13.298,84m<sup>2</sup> TREZE MIL, DUZENTOS E NOVENTA E OITO METROS E OITENTA E QUATRO CENTIMETROS QUADRADOS, dentro dos seguintes limites e confrontações:

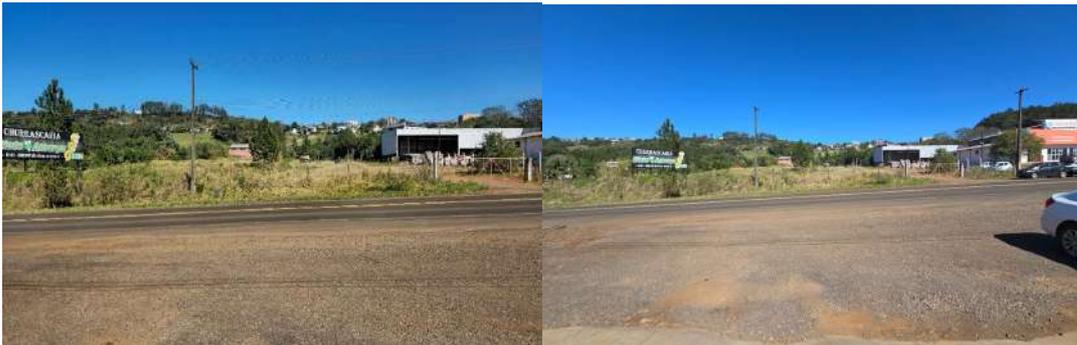
Frente do Lote.

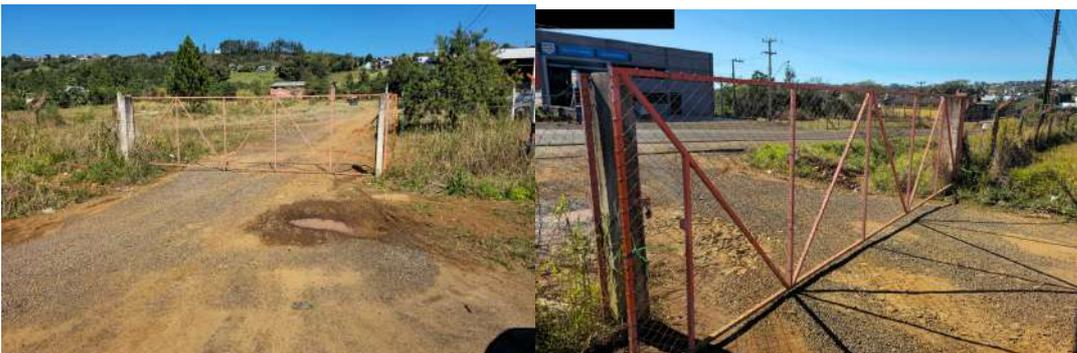
Portão de Entrada do Lote.

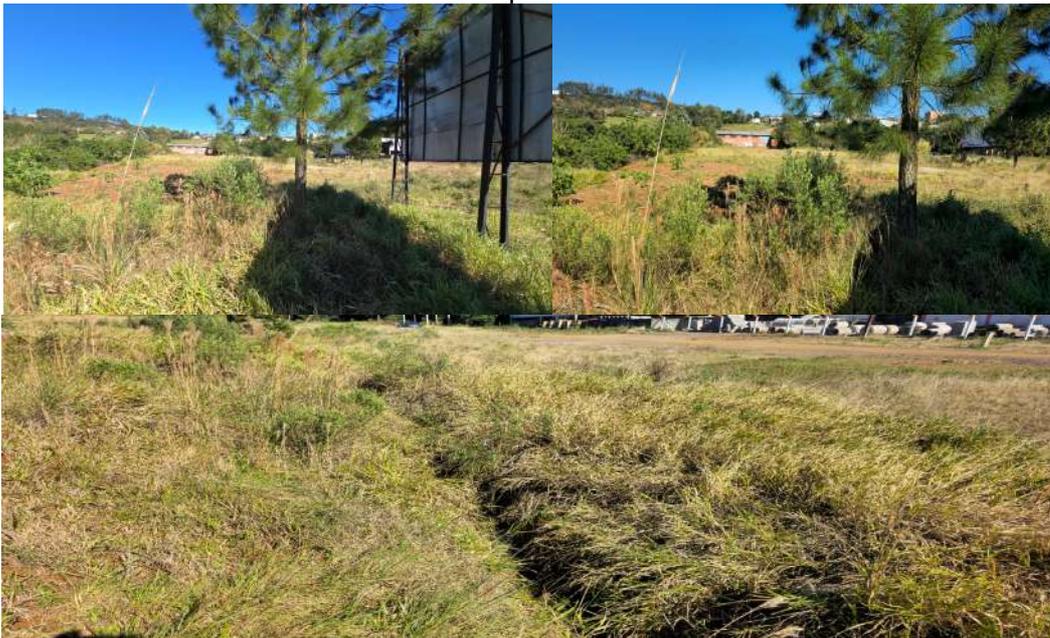
“Valeta” que escorre água da chuva e se alastra pelo lote até as benfeitorias, divide o lote em duas partes, visto que a valeta se encontra bem no meio, e, coberta por vegetação.

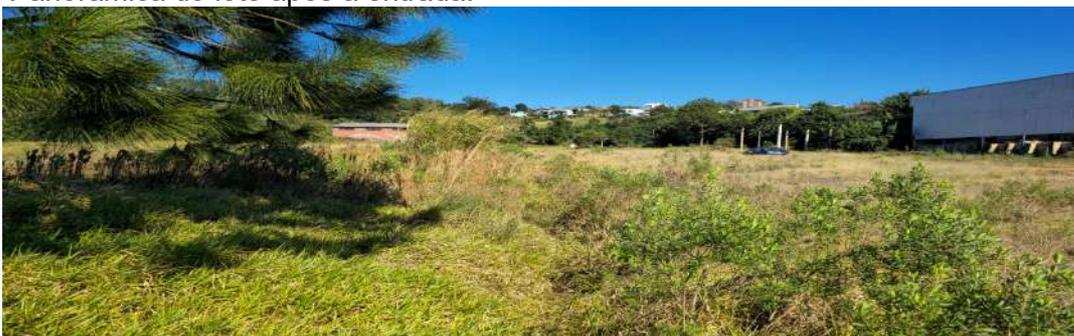
Ponto em que o caminho de terra faz uma bifurcação levando a benfeitoria 2, e a valeta que percorre até perto das benfeitorias.

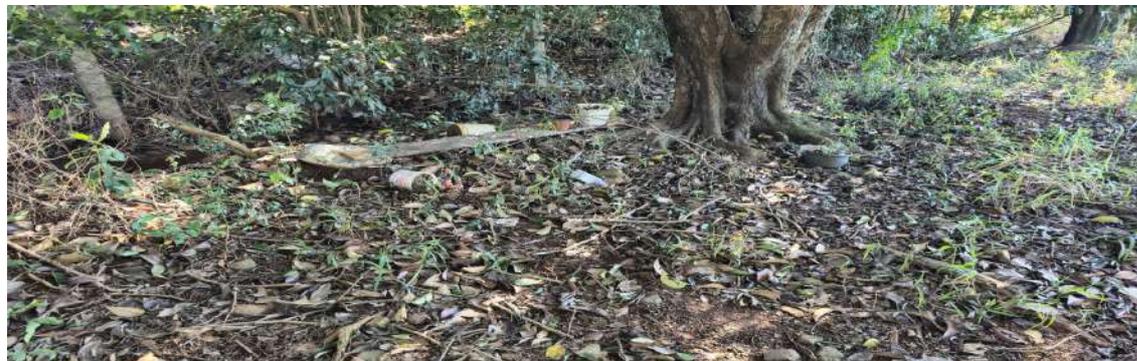
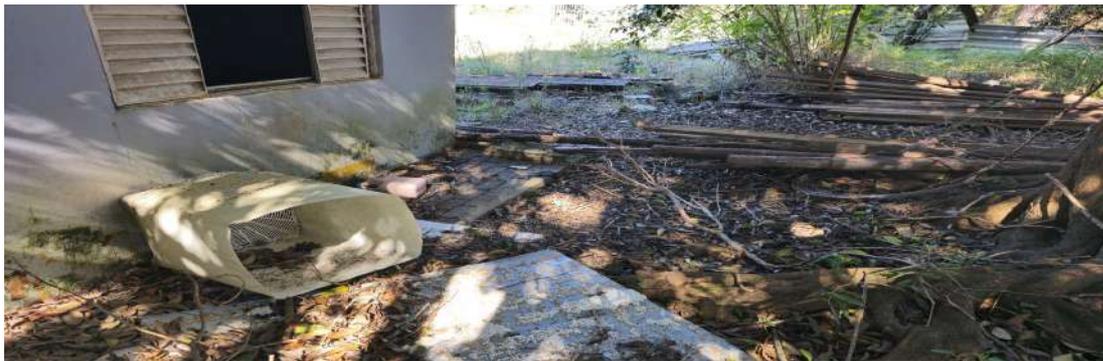
Fotos do final do terreno do lado direito da benfeitoria 1, com diversos entulhos.

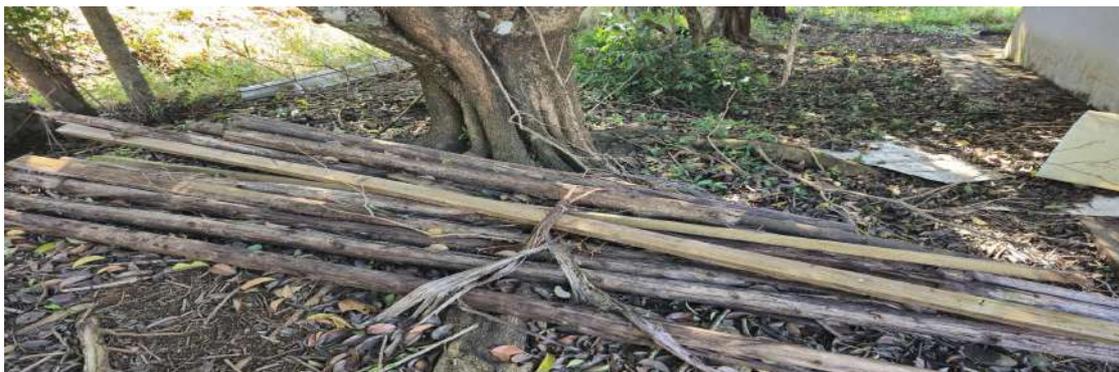
Ripas de madeira encontradas no canto dos fundos da benfeitoria 1.

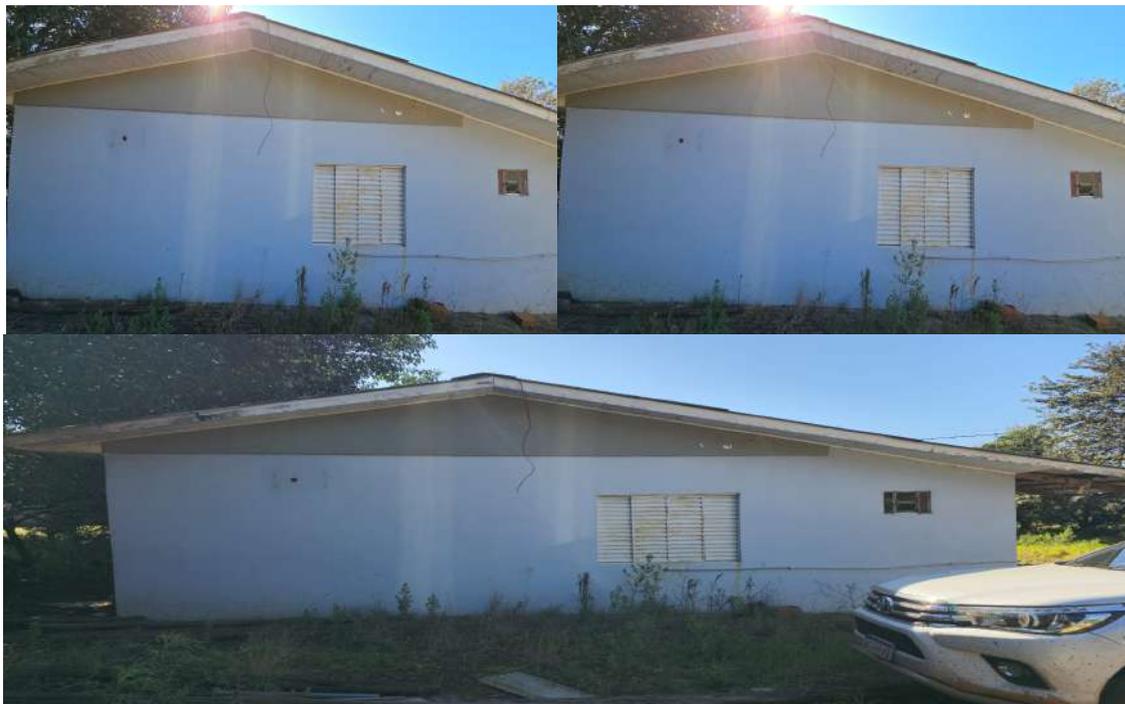
Fotos da parte traseira da benfeitoria 1

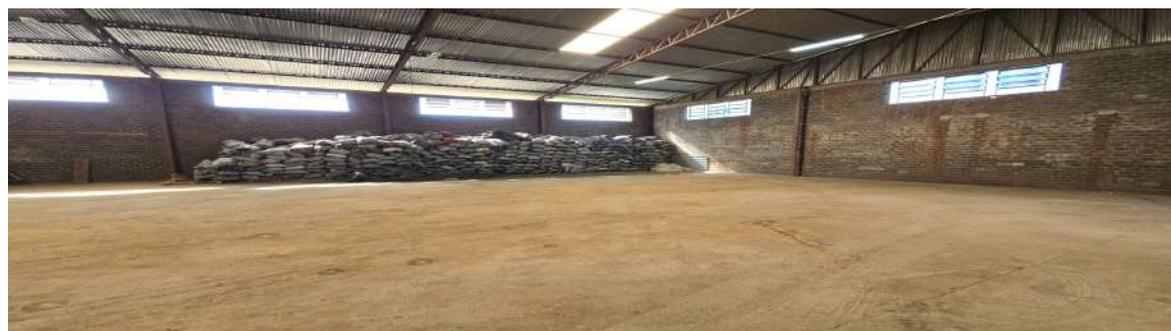
Foto mostrando a estrutura interna da parte frontal da benfeitoria 2.

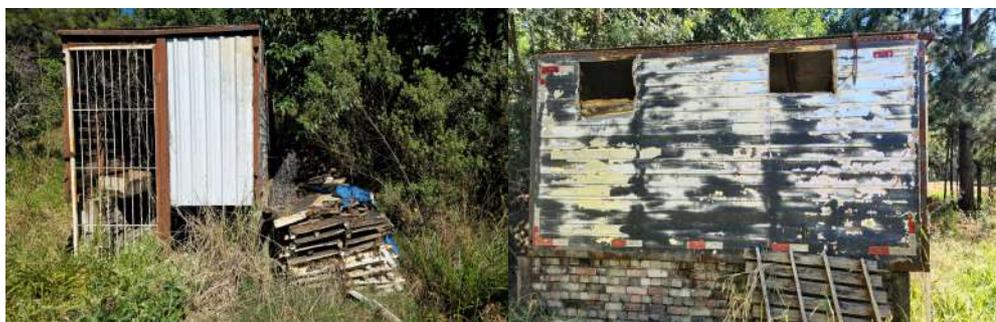
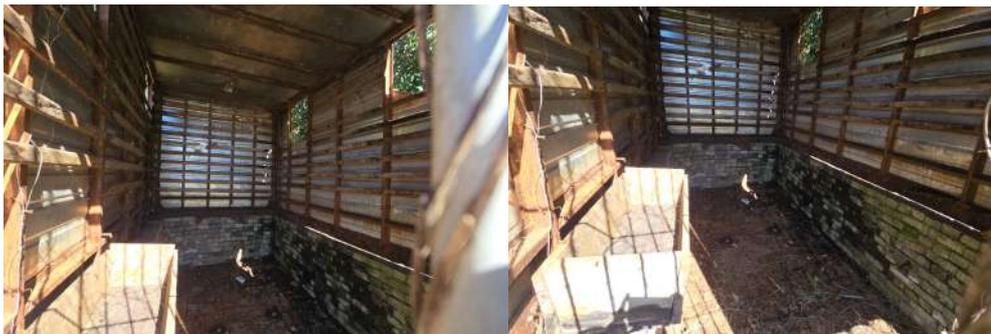
A benfeitoria 3 consiste em um pequeno galpão, com sua base feita de tijolos, e o restante de chapas finas de alumínio, não há assoalho nem iluminação, bem como, o dono do terreno não sabia informar o tamanho da benfeitoria.

A porta da benfeitoria é feita de grades de ferro, está fechada, sem chave e internamente tem apenas uma caixa de madeira.
